**Pegnitz, KSB,  
Flur-Nr. 1244/9 und 1244/20,  
Gmkg. Pegnitz  
- Dokumentation der  
Sanierungsarbeiten -**

**Projekt:** Pegnitz, KSB, Flur-Nr. 1244/9, Gmkg. Pegnitz,  
Dokumentation der Sanierungsarbeiten

**Projektnummer:** 22101

**Ort/Datum:** Bayreuth, 20.02.2023

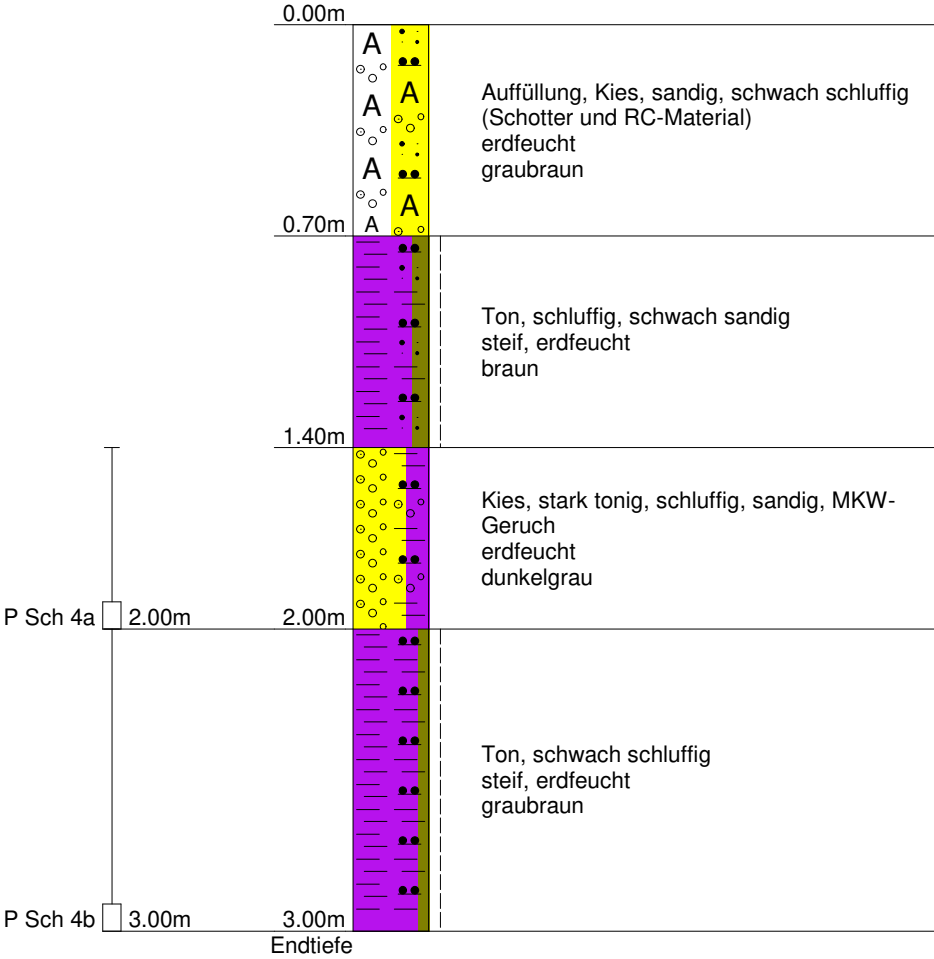
Noch am selben Tag wurde einige Meter westlich der Aushubgrube ein neuer Baggerschurf angelegt. In diesem Schurf 4 waren ab 1,4 m Tiefe erneut deutliche MKW-Verunreinigungen erkennbar, welche jedoch ab etwa 2,0 m Tiefe mit einem Schichtwechsel wieder endeten. Zur weiteren Abgrenzung wurden daher nördlich und südlich des Schurfes 4 noch zwei weitere Schürfe 5 und 6 angelegt. In diesen waren aber keine Auffälligkeiten erkennbar. Die Schichtprofile der Schürfe wurden im Gelände nach EN ISO 14688 aufgenommen und nach DIN 4023 zeichnerisch dargestellt. Die Schichtprofile sind als Anlage 4 beigelegt.

ab 0,7 m wenig Schichtwasserzutritt

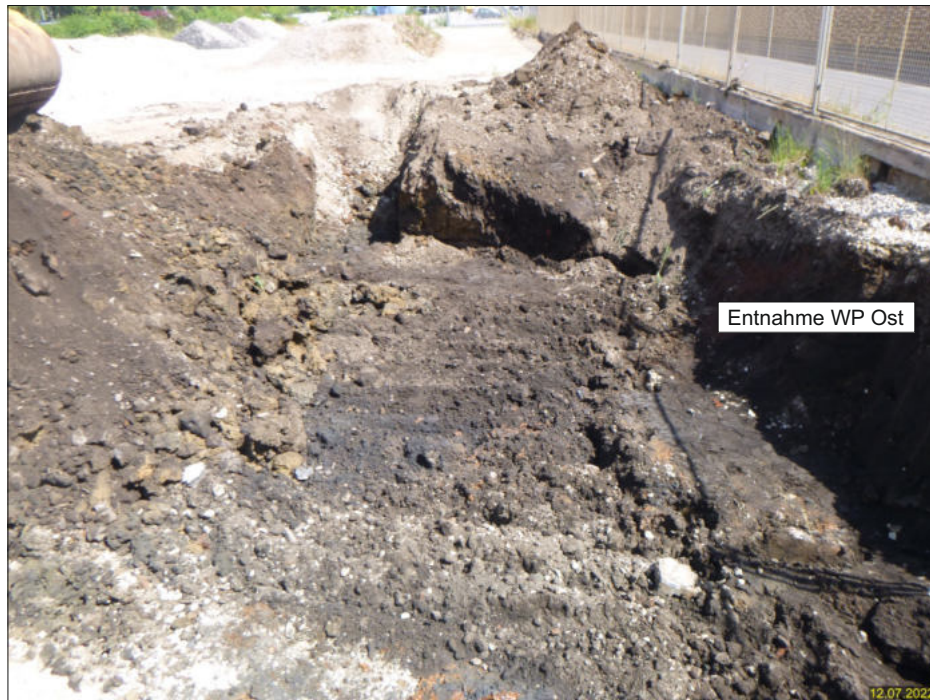
Bild 1: Aushub der Sanierungsgrube am 12.07.2022 mit Darstellung der Probenahmepunkte, Blickrichtung Nord

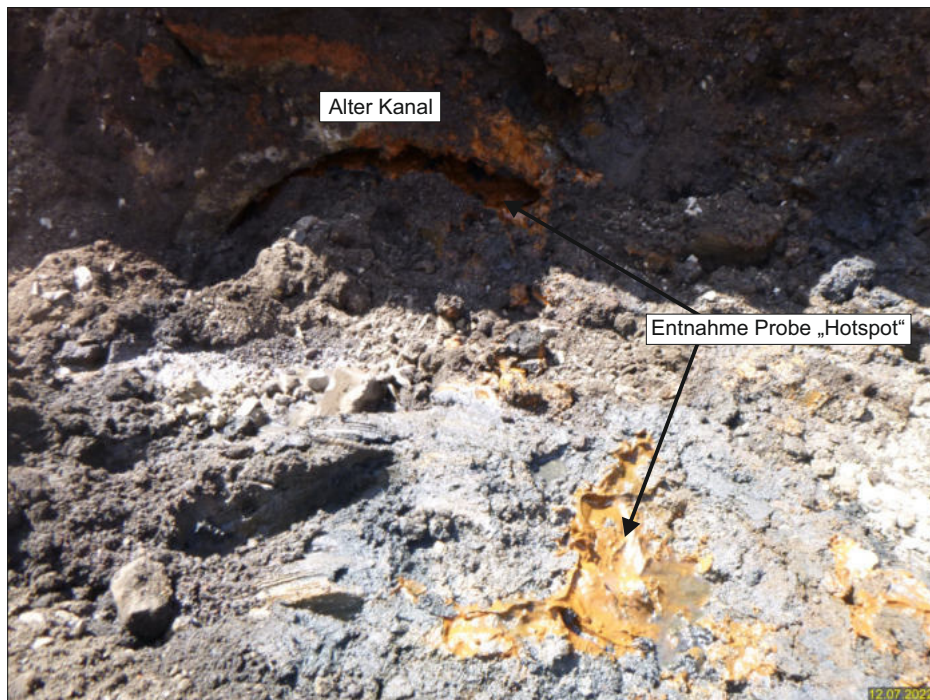
Bezüglich des Kanals kann festgehalten werden, dass es am Schacht eine undichte Stelle gab, an der das geförderte Brunnenwasser in den alten Kanal überläuft und dann letztendlich durch den Kanal fließt. Das Kanalgefälle verläuft von Nord nach Süd und damit vom Schacht auf die Aushubgrube zu. Während des Strömens hat das Wasser vermutlich Schadstoffe aufgenommen und diese über undichte Stellen in den Untergrund verteilt. Dabei ist jedoch davon auszugehen, dass der Schadstoffeintrag aber nicht einzig und allein über die Kanäle erfolgt ist, sondern der Untergrund aufgrund der jahrzehntelangen Vornutzung schon belastet war. Es ist auch Schadstoffeinträgen über die Oberfläche auszugehen. Dies zeigen auch die in Anlage 6 beigefügten MKW-Chromatogramme. Sie lassen darauf schließen, dass es sich bei den nachgewiesenen MKW um Altöle handelt. Die für frische MKW typischen Peaks der n-alkane sind bereits nicht mehr erkennbar, was auf stattgefundene Abbauprozesse hindeutet.

Bild 2: Detailansicht der Aushubgrube mit Blick auf den alten Kanal sowie die Probe „Hotspot“

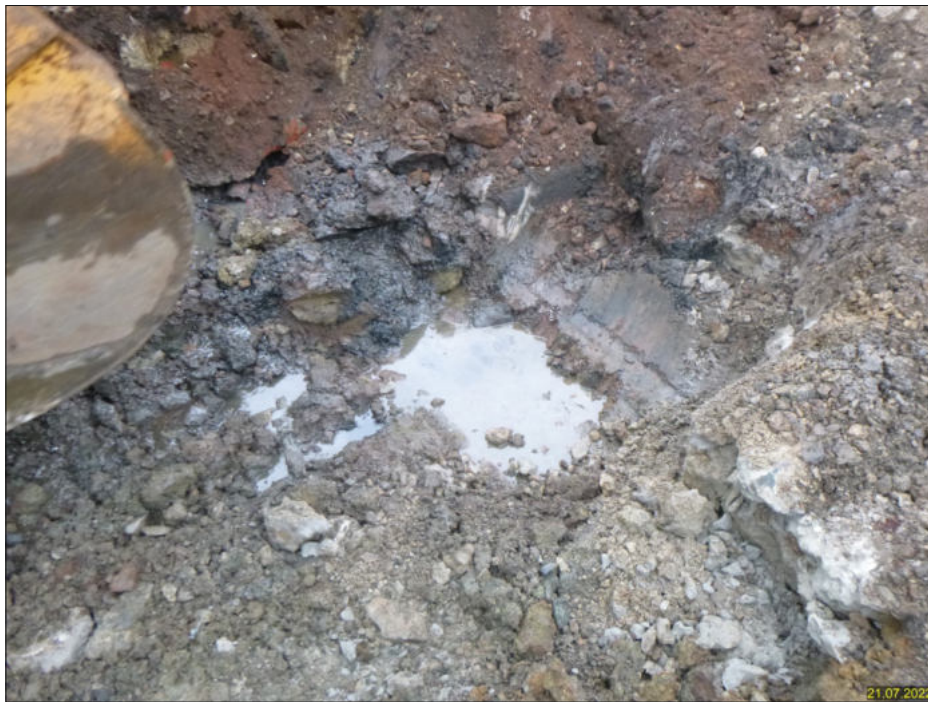
Bild 3: Schichtwasser während der Aushubarbeiten, Entnahme der Probe „Schichtwasser“ am 21.07.2022

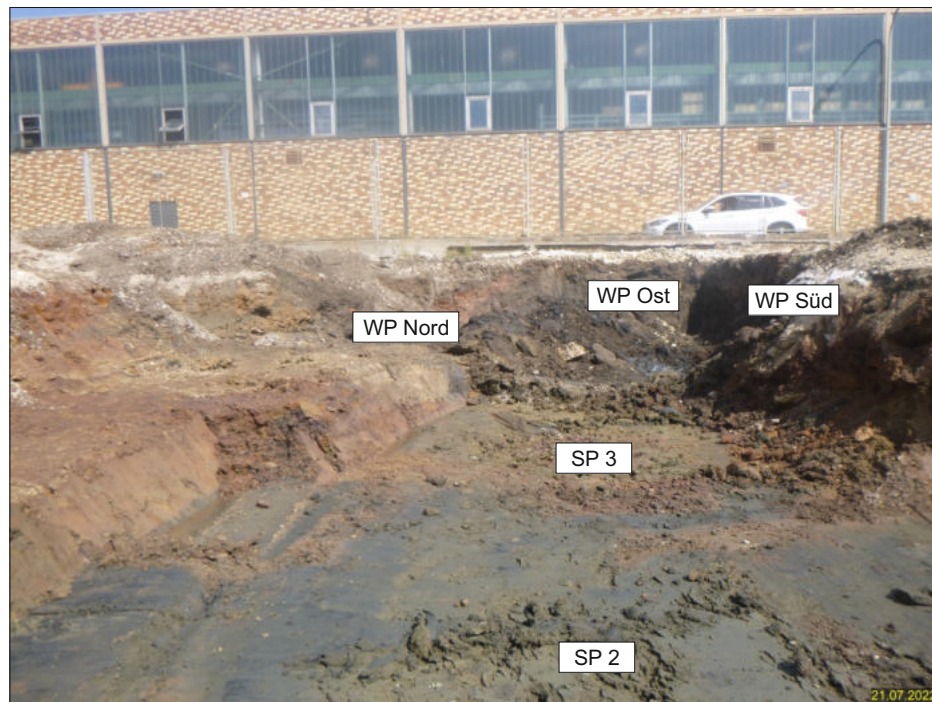
Bild 5: Sanierungsgrube am 21.07.2022 mit Darstellung der Probenahmepunkte, Blickrichtung Ost

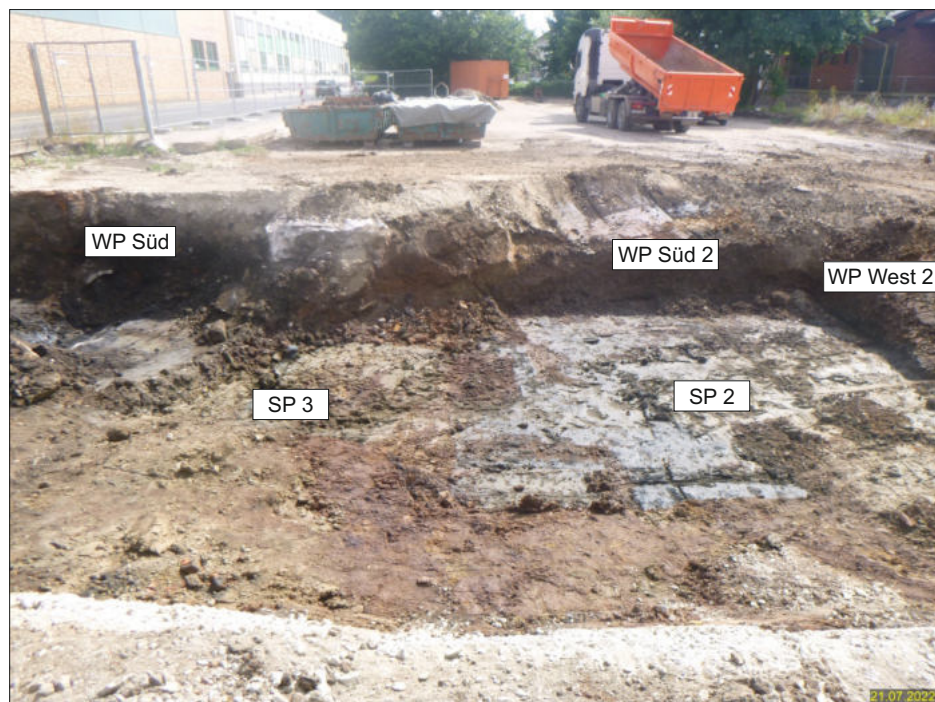
Bild 6: Sanierungsgrube am 21.07.2022 mit Darstellung der Probenahmepunkte, Blickrichtung Süd

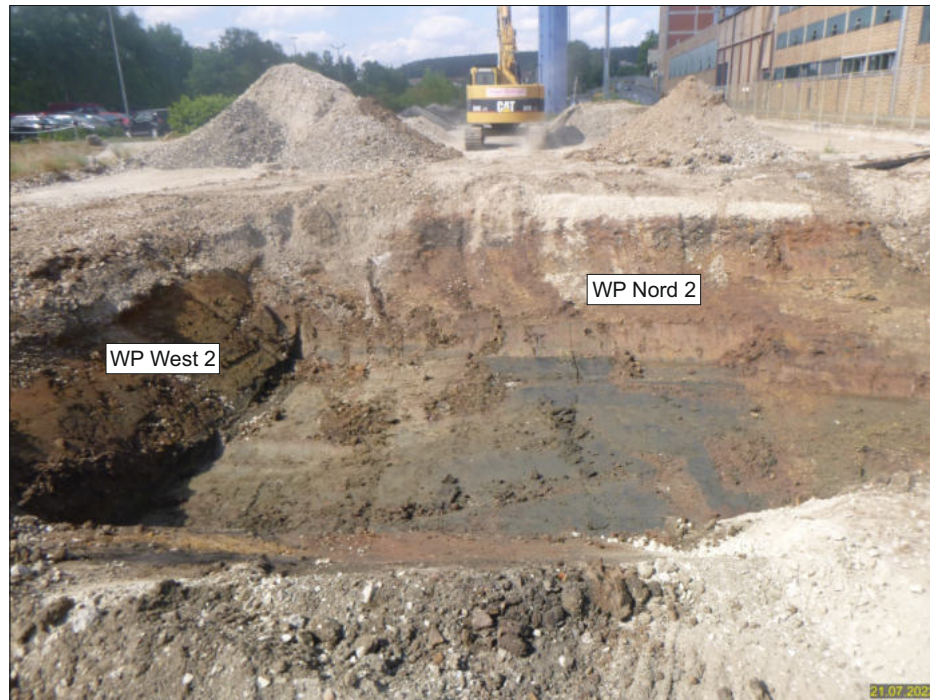
Bild 7: Sanierungsgrube am 21.07.2022 mit Darstellung der Probenahmepunkte, Blickrichtung Nord

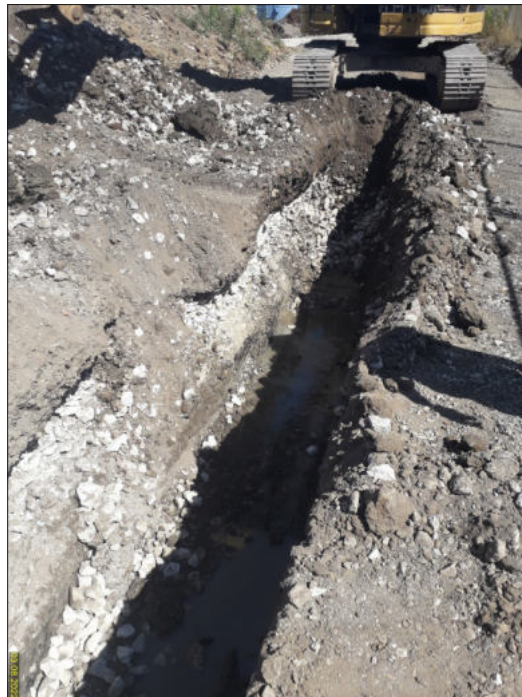
Bild 8: Öffnung des Kanalgrabens in nördliche Richtung am 03.08.2022, Entnahme der Probe „Kanalwasser“, Blickrichtung Nord

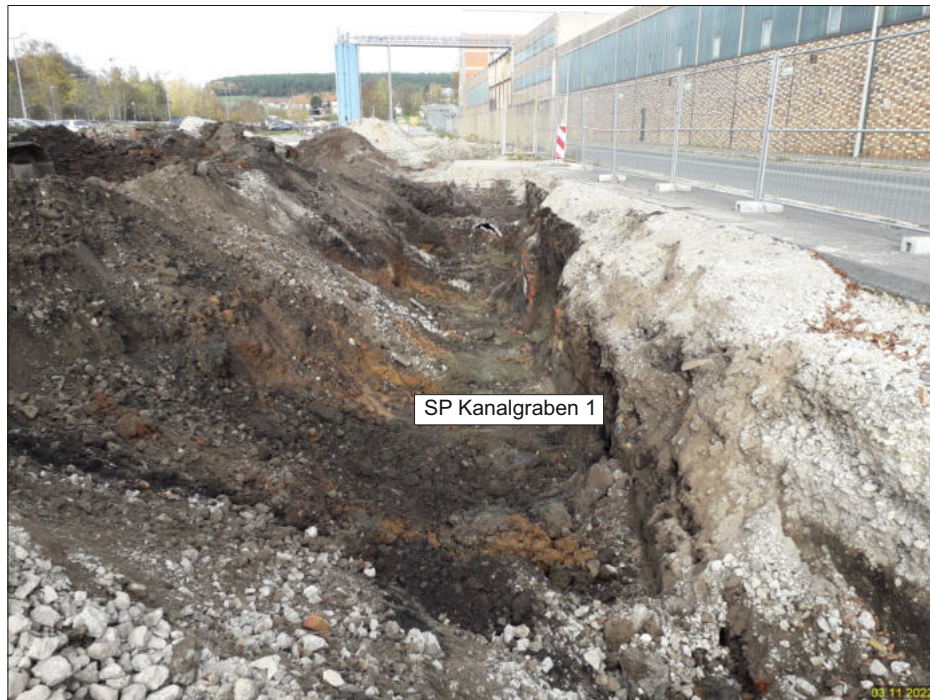
Die aus dem Kanalgraben südlich der Aushubgrube entnommene Sohlprobe SP Kanalgraben 1 wies keine erhöhten MKW-Gehalte auf. Sie lagen unter der Nachweisgrenze. Auch in den Sohlproben nördlich der Aushubgrube konnte kein MKW nachgewiesen werden. In den Mischproben aus den Wänden des nördlichen Kanalgrabens waren die MKW-Gehalte bis auf eine Ausnahme ebenfalls nicht auffällig. Lediglich in der Probe WP Kanalgraben West 1 konnten noch MKW-Gehalte von 230 mg/kg nachgewiesen werden. Die Gehalte sind damit zwar noch leicht erhöht, sie können im Vergleich zu den Messwerten aus dem Schadenszentrum jedoch als gering eingestuft werden. Damit zeigen die Proben, dass die Verunreinigung in die Tiefe nahezu vollständig entfernt wurde. In laterale Richtungen verbleiben jedoch noch Restbelastungen, die in Wertebereichen zwischen dem Hilfswert 1 und dem Hilfswert 2 schwanken. Überschreitungen des Hilfswertes 2 wurden nicht mehr nachgewiesen.

Bild 9: Südlicher Kanalgraben während des Aushubs am 03.11.2022 mit Darstellung der Probenahmepunkte, Aufnahme noch während der laufenden Aushubarbeiten, Blickrichtung Nord

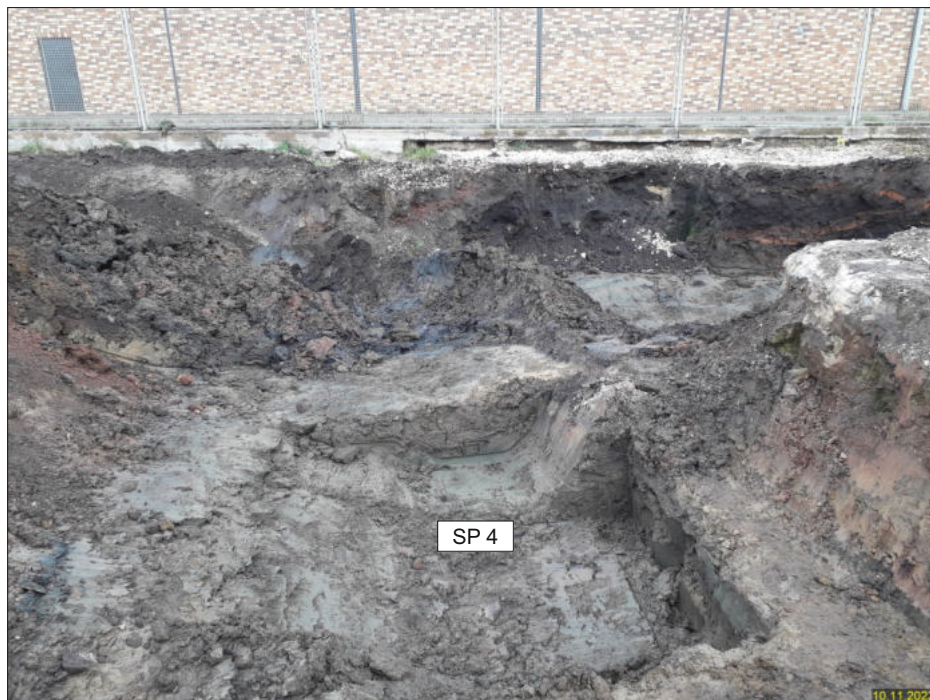
Bild 10: Sanierungsgrube am 10.11.2022 mit Darstellung der Probenahmepunkte, Blickrichtung Ost

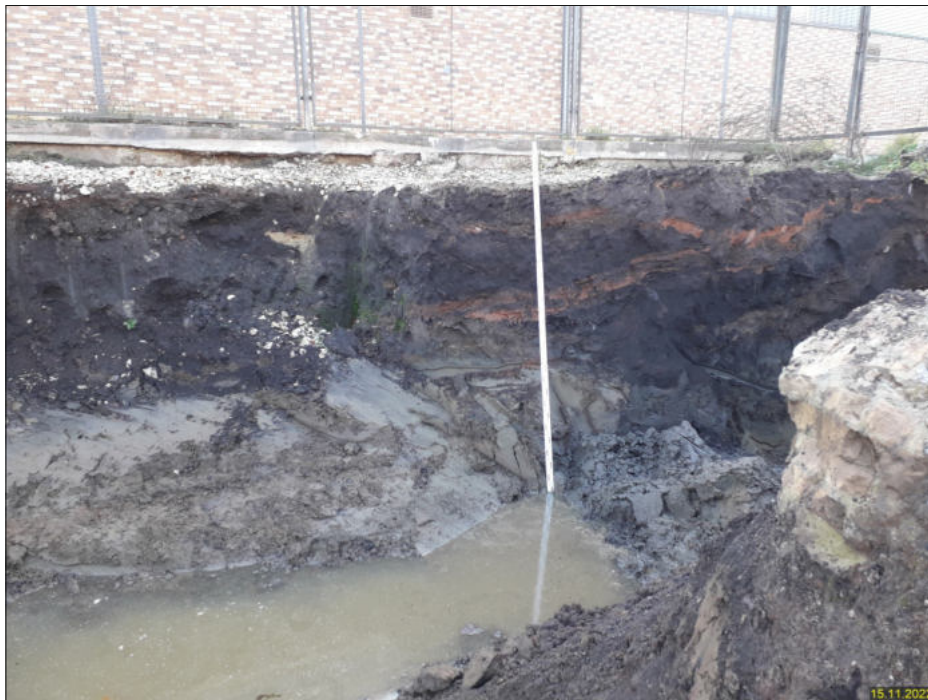
nachdem sich auf der vermeidlich sauberen Sohle über das Wochenende wieder Wasser angesammelt hatte. Das Wasser stand dabei auf einer Tiefe von etwa 2,5 bis 3,0 m an, weshalb nicht auszuschließen ist, dass es sich hierbei bereits um Grundwasser handelt.

Bild 11: Sanierungsgrube am 15.11.2022, Entnahme der Probe „Schichtwasser“,  
Blickrichtung Ost

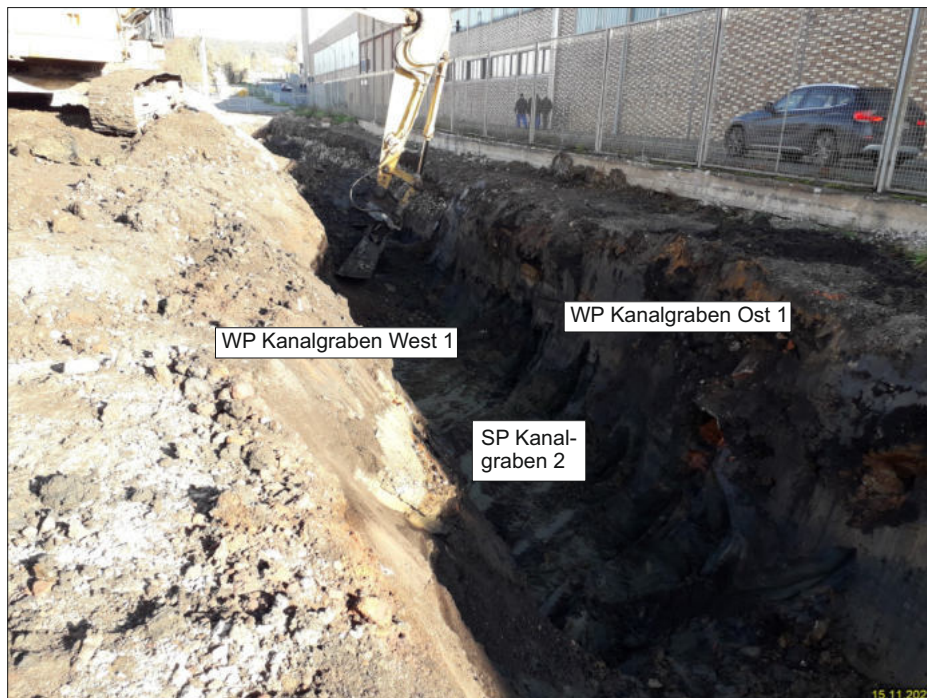
Bild 12: Nördlicher Kanalgraben vom 15.11.2022 mit Darstellung der  
Probenahmepunkte, Blickrichtung Nord
