**Pegnitz, KSB,  
Flur-Nr. 1244/9 und 1244/20,  
Gmkg. Pegnitz  
- Dokumentation der  
Sanierungsarbeiten -**

**Projekt:** Pegnitz, KSB, Flur-Nr. 1244/9, Gmkg. Pegnitz,  
Dokumentation der Sanierungsarbeiten

**Projektnummer:** 22101

**Ort/Datum:** Bayreuth, 20.02.2023

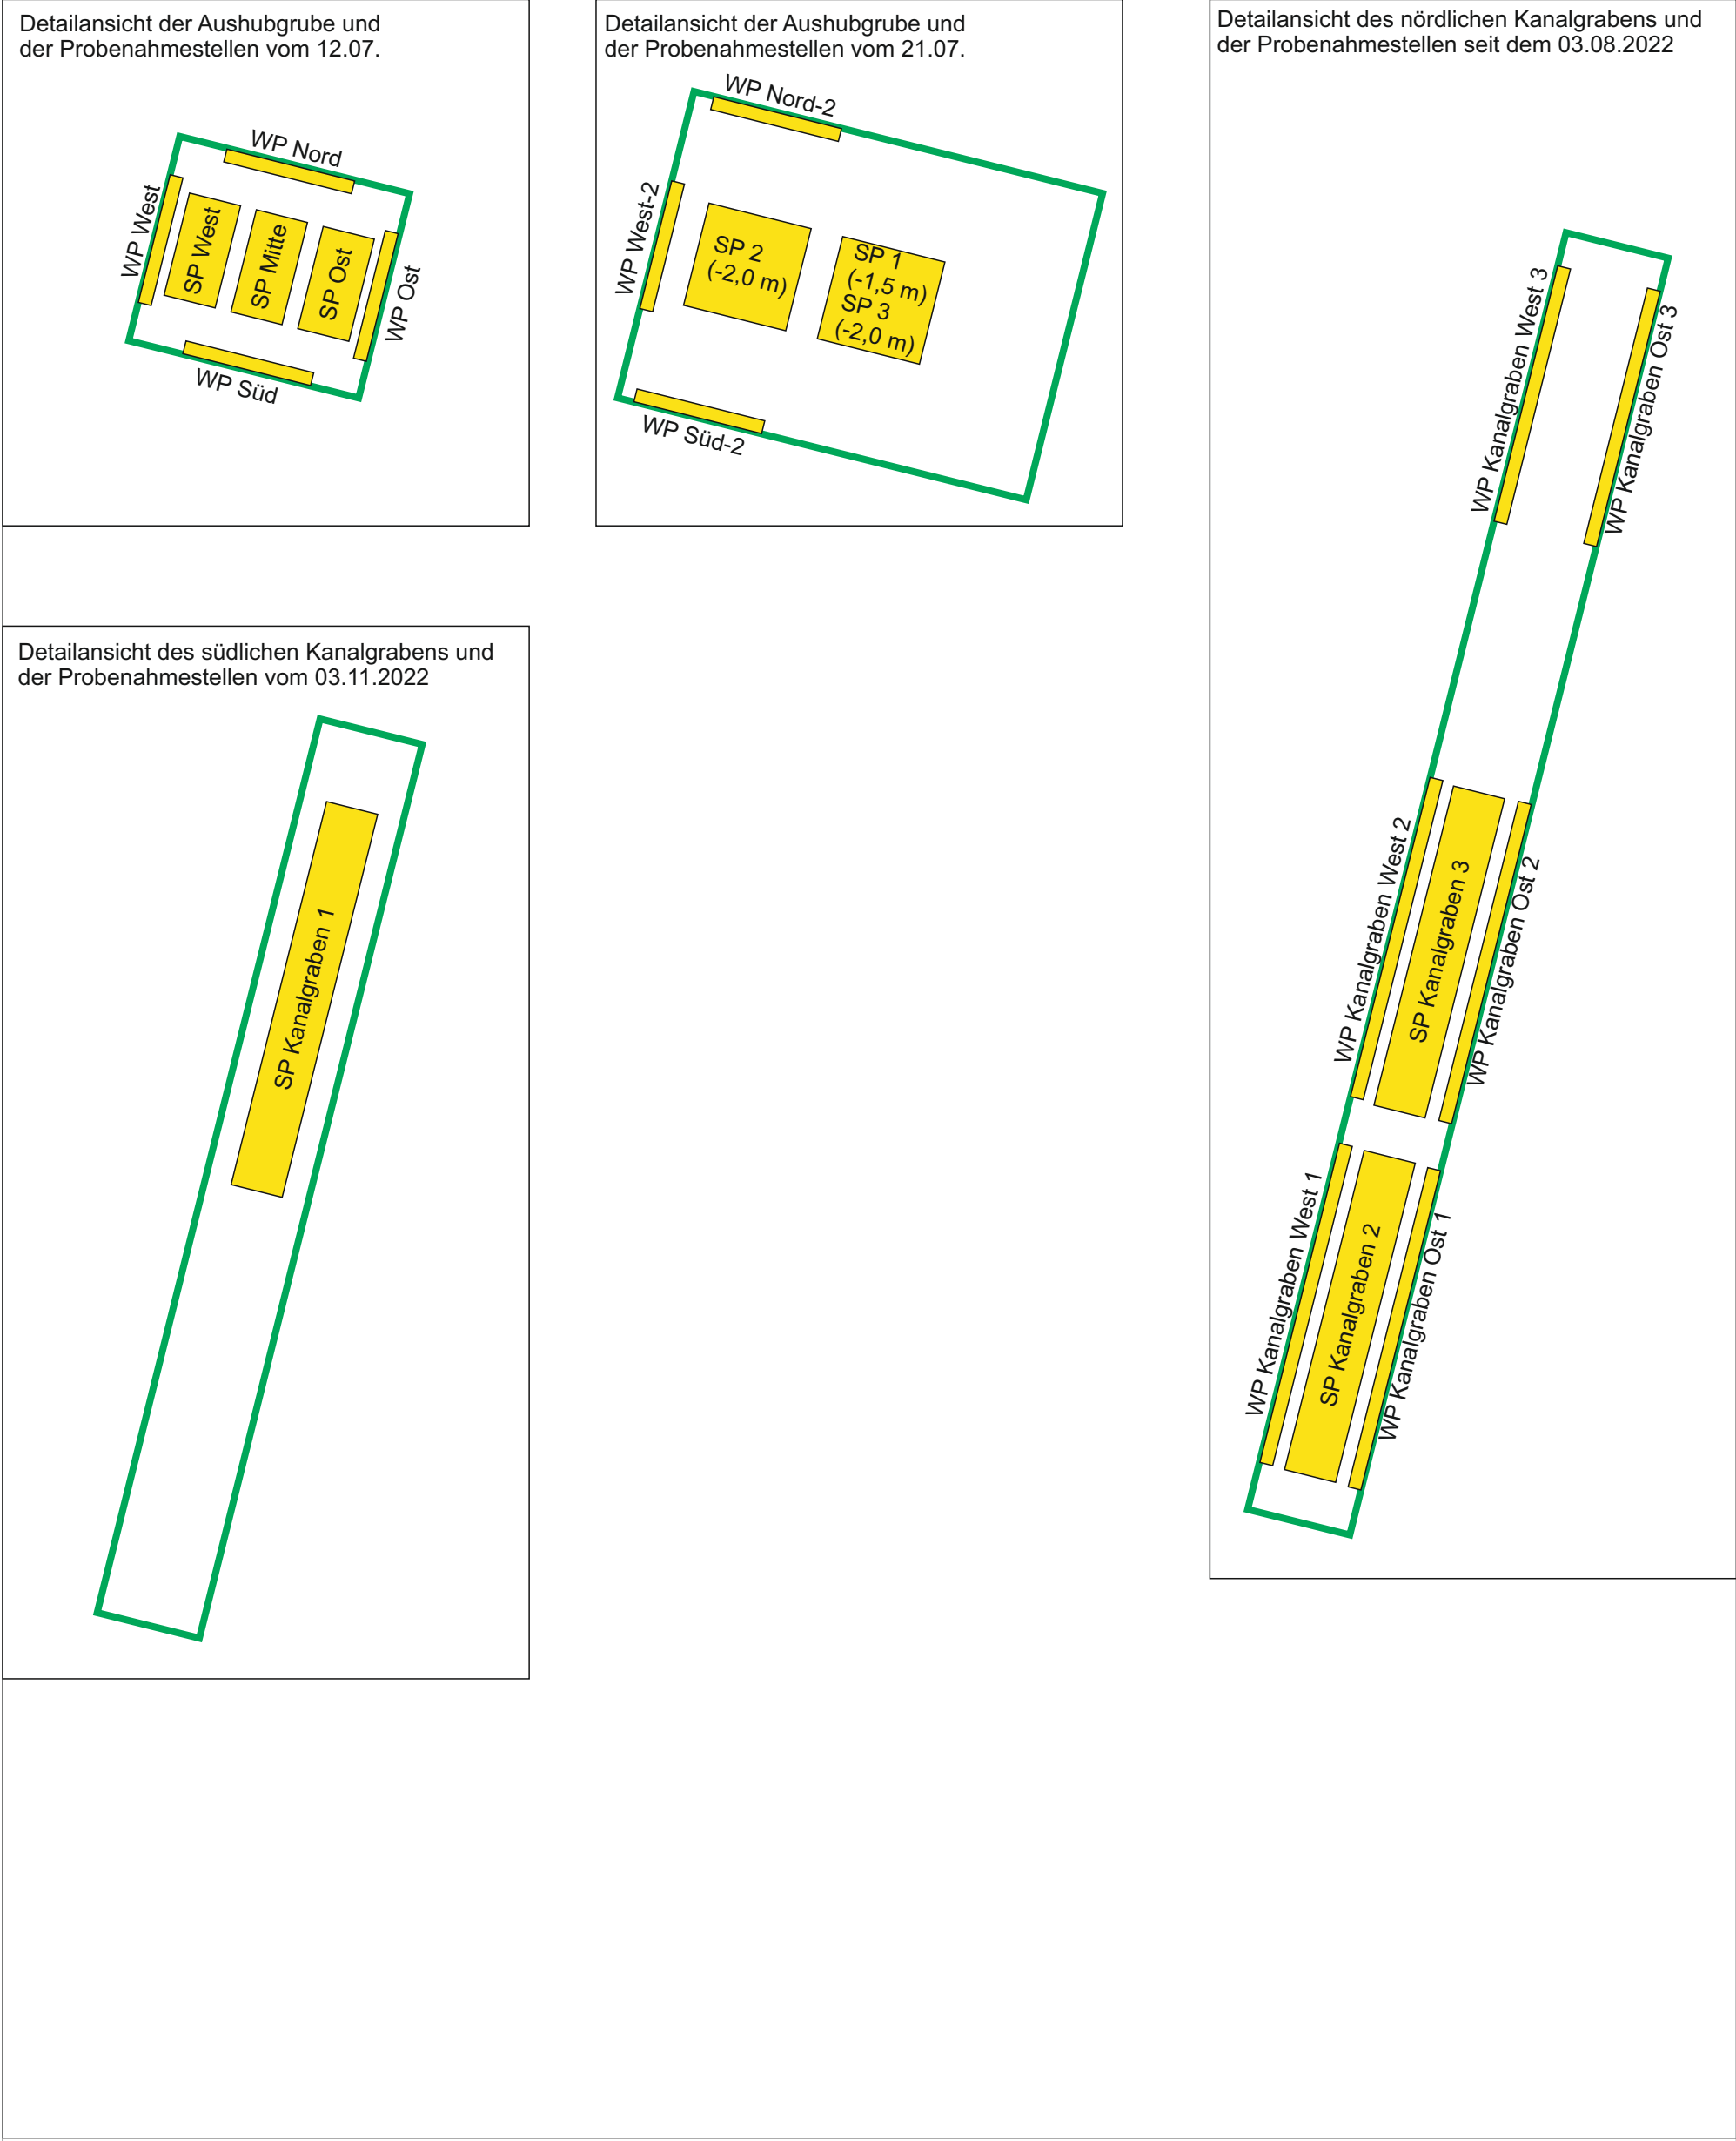
### **Luftbild mit Kennzeichnung der Aufschlusspunkte und der Verunreinigung, Maßstab 1 : 500**

Bezüglich des Kanals kann festgehalten werden, dass es am Schacht eine undichte Stelle gab, an der das geförderte Brunnenwasser in den alten Kanal überläuft und dann letztendlich durch den Kanal fließt. Das Kanalgefälle verläuft von Nord nach Süd und damit vom Schacht auf die Aushubgrube zu. Während des Strömens hat das Wasser vermutlich Schadstoffe aufgenommen und diese über undichte Stellen in den Untergrund verteilt. Dabei ist jedoch davon auszugehen, dass der Schadstoffeintrag aber nicht einzig und allein über die Kanäle erfolgt ist, sondern der Untergrund aufgrund der jahrzehntelangen Vornutzung schon belastet war. Es ist auch Schadstoffeinträgen über die Oberfläche auszugehen. Dies zeigen auch die in Anlage 6 beigefügten MKW-Chromatogramme. Sie lassen darauf schließen, dass es sich bei den nachgewiesenen MKW um Altöle handelt. Die für frische MKW typischen Peaks der n-alkane sind bereits nicht mehr erkennbar, was auf stattgefundene Abbauprozesse hindeutet.
